# 朝阳县台州汽车产业园生活区二期 项目土壤污染状况调查报告

委托单位：朝阳县住房和城乡建设局

编制单位：辽宁鹏宇环境监测有限公司

2021年5月

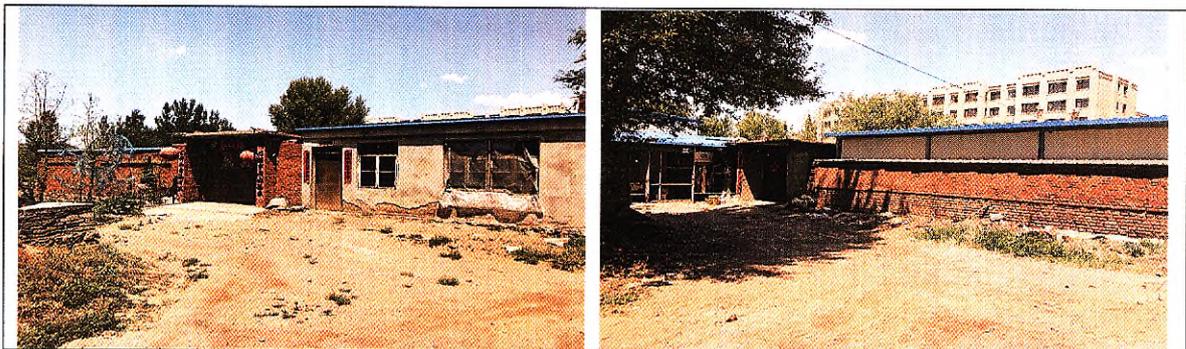
地块内农户  
(拍摄时间：2021 年 5 月 19 日；拍摄地点：东经 120.549234° 北纬 41.295080°)

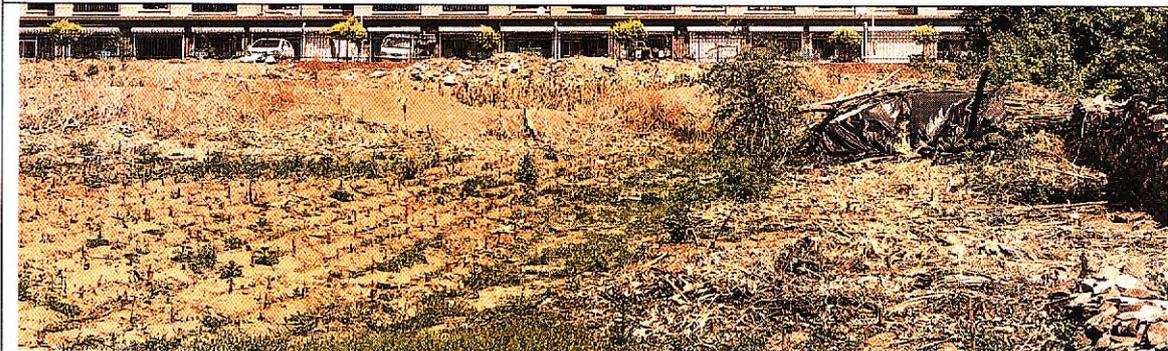
地块内空地  
(拍摄时间：2021 年 5 月 19 日；拍摄地点：东经 120.548477° 北纬 41.294935°)

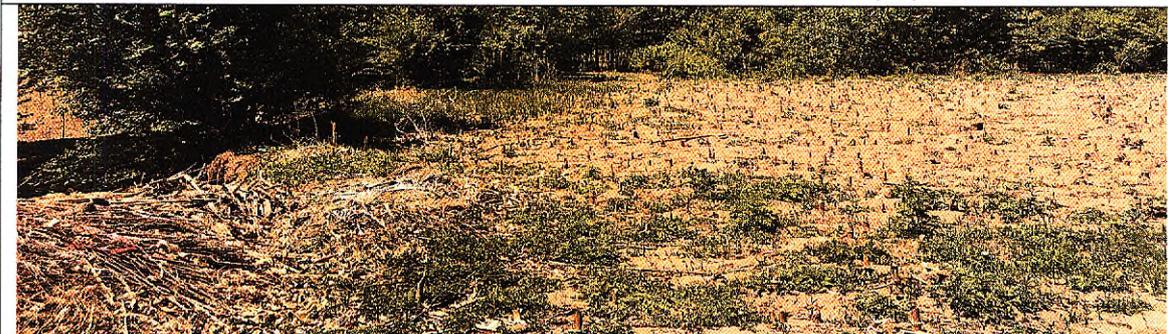
地块内农地  
(拍摄时间：2021 年 5 月 19 日；拍摄地点：东经 120.548440° 北纬 41.294807°)

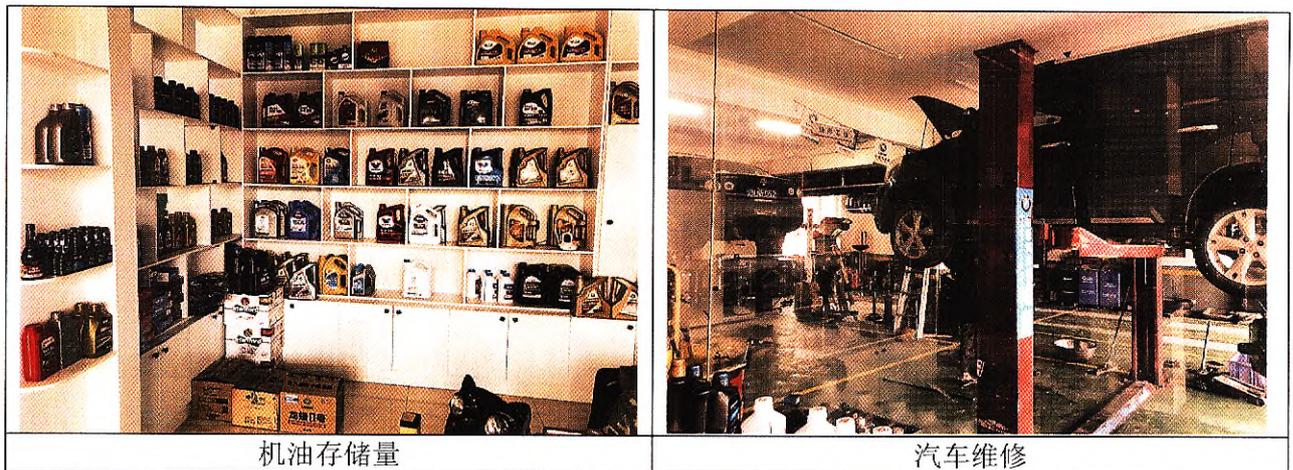
(1) 通过经现场调查、资料收集和人员访谈可知距地块规划范围外东北侧 48m 有 1 家门市，为汽车维修机油存储量约为 30 桶，每桶 1 升或 4 升。废机油年产生量约为 200 公斤；废机油由有资质单位定期回收处理，不外排，工艺为汽车维修，维修车间已做好防渗，不存在洗车工艺，营运期主要污染物为无组织非甲烷总烃、生活废水及生活垃圾，生活废水排入管网，生活垃圾由环卫部门定期清运。噪声为机械噪声。

该企业污染较小，因此不会对本地块土壤产生污染影响。

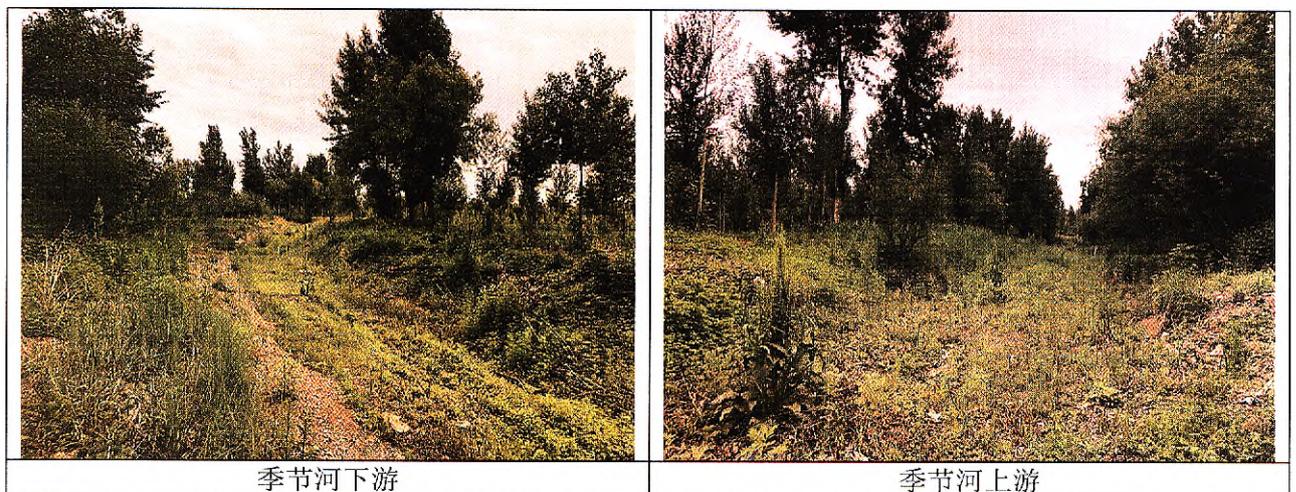
(2) 通过经现场调查、资料收集和人员访谈可知距地块规划范围外西侧152.5m 处有一条季节河，大雨或者暴雨时偶尔会形成由北向南流向的河流，目前为干河套，根据现场调查，该河一年内无水流。

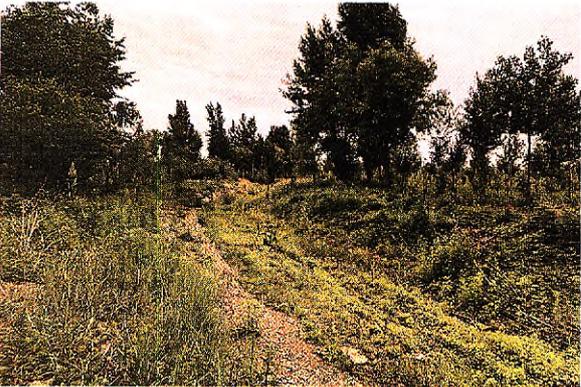
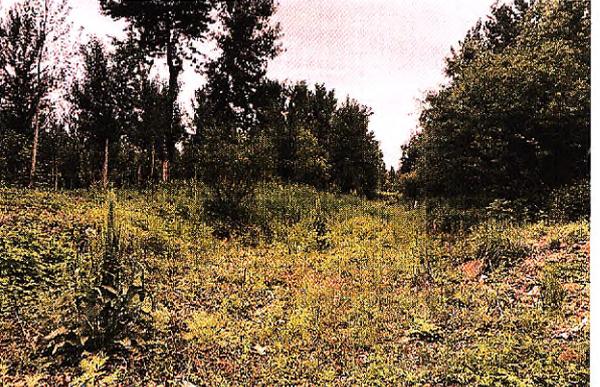
地块西侧季节河

在兴隆村瓦盆组靠近季节河附近访问一户居民，该季节河目前为干河套，只有在暴雨季偶尔会形成一条由北向南的河流。
